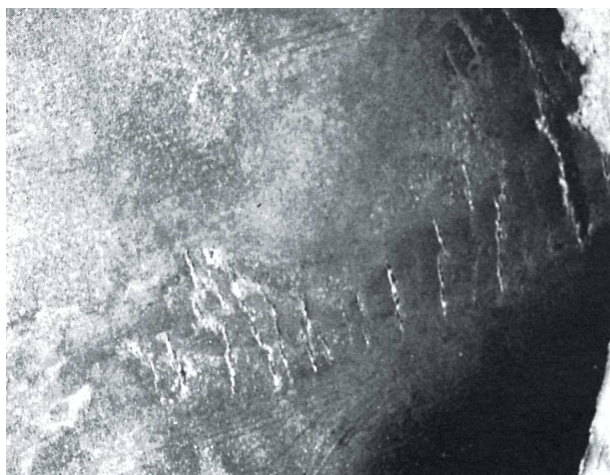
Un attento esame della parte più aperta del cedimento rivelò piccole cricche sulla parete interna, orientate in direzione longitudinale (figura 15.34). Quando la parete interna fu ripulita, si osservarono numerose altre cricche (figura 15.35).

Figura 15.34. Cricche sulla parete interna della zona più aperta del particolare scoppiato. 1 x circa.

Poiché la SCC non avviene se manca anche una sola delle tre condizioni base richieste, nel caso attuale si suggerì d'usare una lega resistente alla tenso corrosione (una lega di nichel), o di usare camicie intercambiabili.

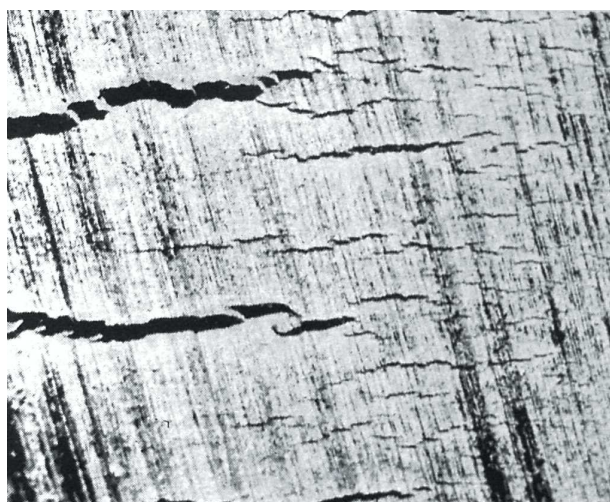
Figura 15.35. Cricche di figura 15.34, meglio evidenziate ad alto ingrandimento dopo pulizia della superficie. 10 x circa.

Ulteriori cricche finemente ramificate si osservarono al microscopio su provette micrografiche prelevate nella zona criccata mostrata in figura 15.35. La micrografia in figura

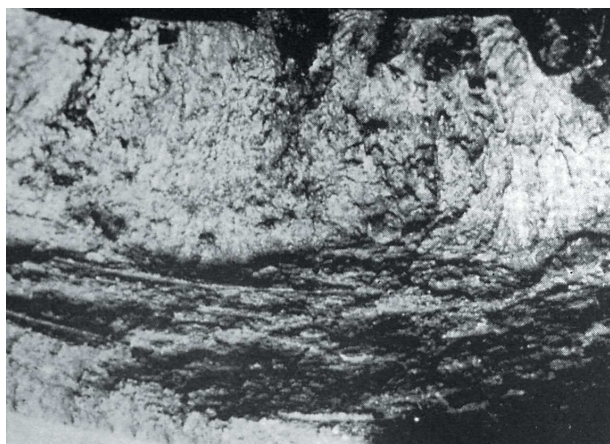
Sulle superfici di frattura in questa regione erano visibili zone deformate presso la parte interna della parete e zone di frattura fibrosa orientate verso l'esterno della parete (figura 15.36).

Figura 15.36. Aspetto della superficie di frattura nella zona più aperta del particolare esploso. 5 x circa.

Osservando la superficie della frattura di figura 15.36, si comprese che più della metà della parete si era rotta per SCC prima che avvenisse la frattura di schianto. La superficie di frattura fibrosa (sotto) segue la giacitura delle impurezze e dei carburi degli elementi stabilizzanti, orientati nella dire-

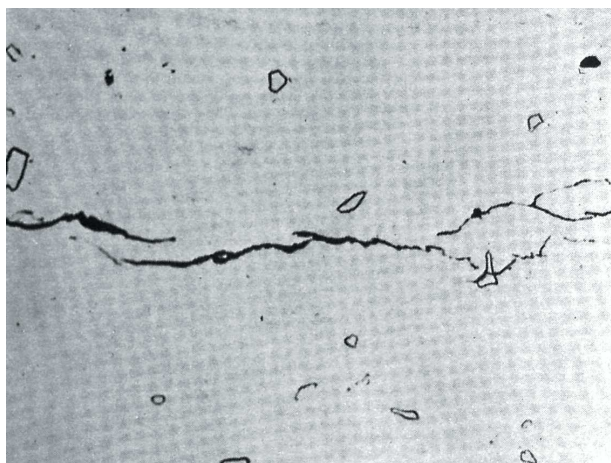
15.37 mostra le cricche senza attacco. Nella provetta attaccata e osservata a più alto ingrandimento (figura 15.38) le cricche erano manifestamente transgranulari, tipiche della tenso-corrosione (SCC) degli acciai austenitici.

Figura 15.37. Aspetto di una cricca presso la superficie interna nella sezione micrografica del corpo cilindrico esploso. Nessun attacco. 200 x.

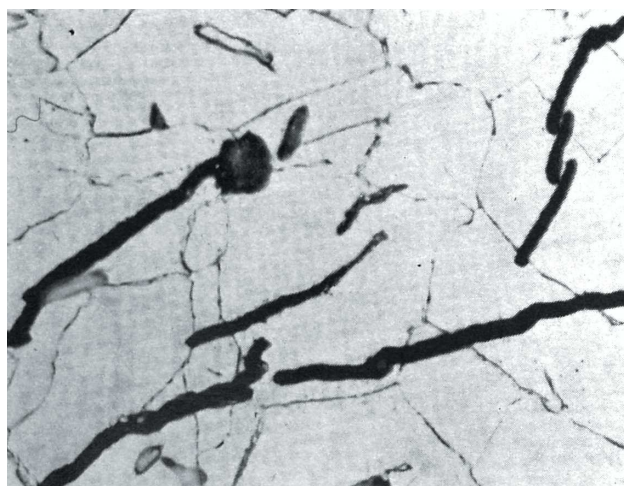
Figura 15.38. Andamento transgranulare delle cricche osservate ad alto ingrandimento sulla stessa provetta di figura 15.37. Attacco elettrolitico in acido ossalico 10 %. 1000 x.

La suscettibilità degli acciai austenitici alla SCC transgranulare in presenza di cloruri è ben nota. La documentazione sull'incidente che portò all'esplosione parlava di un solo esperimento condotto con triclورو di vanadio (presenza di cloruri) ad alta pressione (presenza della sollecitazione di trazione). Comunque è poco probabile che un solo esperimento abbia potuto generare una SCC tale da causare subito l'esplosione. È assai più probabile che nel corso degli anni, in numerosi esperimenti analoghi, la parete del recipiente sia stata indebolita per la presenza di sempre più numerose cricche di SCC, tanto da diventare gradualmente incapace di reggere le normali condizioni sperimentali per cui il recipiente a pressione era stato progettato e costruito.

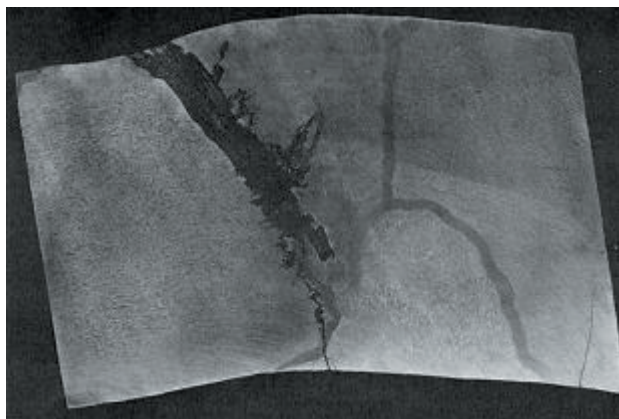
Durante una sosta programmata fu rilevata una piccola perdita in un recipiente di un generatore di vapore di una centrale nucleare, costruito con lamiera d'acciaio ASTM A302, grado B ($C \leq 0,25$, $Mn 1,15 \div 1,5$, $P \leq 0,035$, $S \leq 0,04$, $Si 0,15 \div 0,4$, $Mo 0,45 \div 0,6$ %), spessore 100 mm. La perdita era collocata alla fine di una saldatura circonferenziale della parte superiore del corpo. L'impianto aveva lavorato per circa 3 anni a piena potenza nei sei anni dopo l'installazione. L'esame dell'area che conteneva la perdita evidenziò un foro lungo circa 16 mm e largo circa 5 mm. Ulteriori esami visivi, con ultrasuoni e con particelle magnetiche di quella saldatura e di altre in analoghi impianti di generazione di vapore, rivelarono un centinaio di cricche associate a ogni fine saldatura. La figura 15.39 mostra la macrografia di una provetta polimentata e attaccata che conteneva il difetto. I dettagli furono asportati dall'erosione, conseguente alla fuga del fluido, ma il danneggiamento chiaramente attraversa entrambe le parti: la saldatura e il metallo base.

Figura 15.39. Sezione trasversale della perdita nella parete del generatore di vapore. La cricca s'estende attraverso la saldatura, la zona termicamente alterata e il metallo base. L'erosione danneggiò molti dei dettagli originali della cricca. 0,5 x circa.

La saldatura era stata realizzata dall'esterno mediante un processo ad arco sommerso con supporto al rovescio. Il supporto era poi stato eliminato e la saldatura completata dall'interno manualmente con elettrodi rivestiti tipo E8018-C3. La saldatura fu distesa per 12 ore a 540 °C. Tuttavia, la durezza misurata sul cordone dimostrò che la temperatura del trattamento di distensione era stata minore dei 540 °C prescritti, lasciando tensioni residue relativamente alte. Gli esami metallografici dimostrarono che il metallo base (acciaio ASTM A302, grado B) possedeva una struttura sorbitica e che la zona fusa di entrambe le saldature ad arco sommerso e

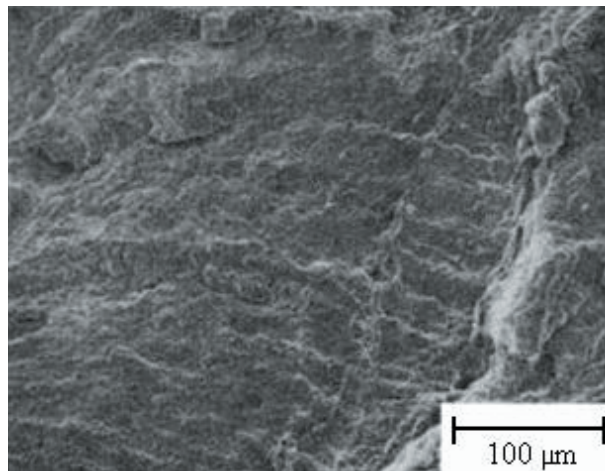
Figura 15.40. Morfologia della superficie di frattura della parete del generatore di vapore nella regione dove si osservarono striature regolarmente spaziate, tipiche della fatica.

Tre provette furono prelevate da regioni criccate di un altro generatore di vapore. Tutte esibiscono le stesse caratteristiche, inclusi i crateri di corrosione all'origine delle cricche (figure 15.40 e 15.41) in vari stadi di propagazione. La microanalisi elettronica EDS del bordo principale delle cricche rivelò sempre tracce di rame e silicio e in alcuni casi anche di zinco e nichel. Nel punto d'origine delle cricche erano sempre presenti il ferro, il cromo, il nichel, il silicio, lo zolfo, il rame e lo zinco.

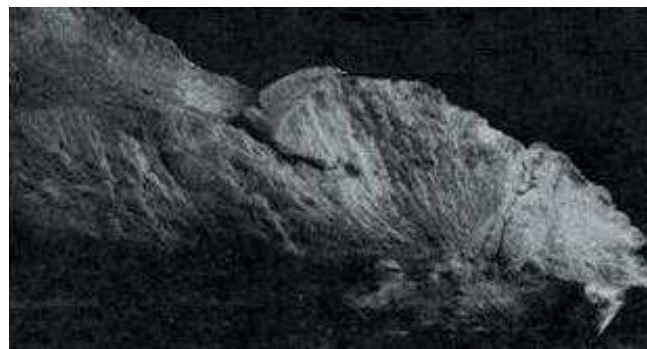
Figura 15.41. Superficie di frattura di un generatore di vapore danneggiato. La morfologia della frattura è tipica della fatica. L'innesco è sulla superficie interna in corrispondenza di un punto di corrosione.
